# Case study

## AYRTON SENNA HIGHWAY

<b>Project</b>	Ayrtton Senna Highway, SP-070
<b>Stad</b>	São Paulo, Brazilië
<b>Onderwerp</b>	Reparatie van asfaltverhardingen
<b>Datum</b>	2011
<b>Looptijd</b>	4 jaar

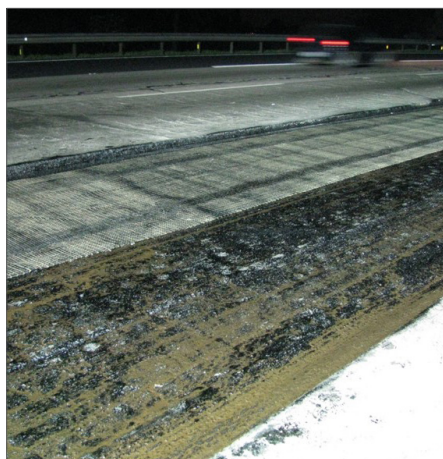
▲ S&P asphalt reinforcement grid laid onto bitumen tack coat

Op 18/19 april 2011 zijn op verschillende trajecten van baan 4 van de snelweg S&P asfaltwapeningen aangebracht. Omdat de verschillende secties, verschillende niveaus van stabiliteit en schade hadden, werden de combinaties van verschillende types aanbevolen door S&P op basis van de ernst van het schadepatroon. Deze secties zijn hieronder te zien:

- km 17+500 tot 17+600  
Glasphalt G + 5cm CBUQ (bitumen betonnen slijtlaag)
- km 17+600 tot 17+700  
Carbophalt G + 5cm CBUQ
- km 17+700 tot 17+850  
Carbophalt G + 8cm CBUQ
- km 17+850 tot 17+950  
Carbophalt G + 5cm CBUQ
- km 17+950 tot 18+050  
Glasphalt G + 5cm CBUQ

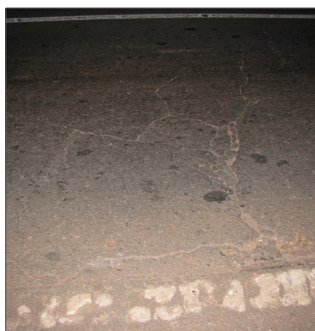
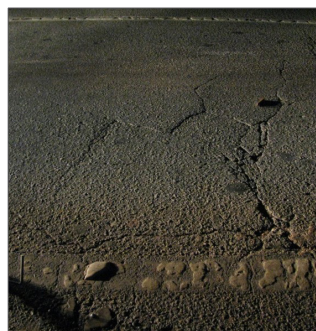
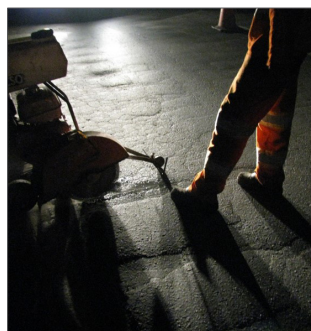
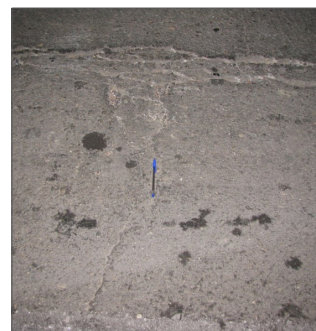
Maart 2011

Het ernstige schadepatroon werd veroorzaakt door reflectiescheuren van een 25 cm dikke cementgebonden funderingslaag, die volledig was gescheurd door de onstabiele ondergrond en de hoge dagelijkse verkeersintensiteit (90.000 voertuigen per richting, waarvan ongeveer 15 % vrachtwagens).

Inspectie van de weg bracht aanzienlijke scheuren aan het licht.

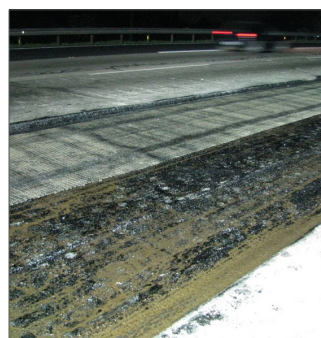
19 april 2011

Gefreesd oppervlak op baan 4.

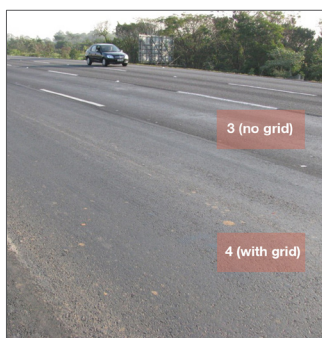
31 mei 2011

Laan 4 opnieuw geasfalteerd met S&P asfaltwapening in april 2011, Baan 3 opnieuw geasfalteerd zonder roosters in mei 2011.

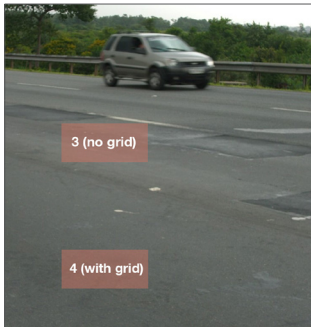
9 februari 2012

Baan 4 blijft in zeer goede staat, Baan 3 (opnieuw geasfalteerd zonder grids) vereiste al stipte reparaties.

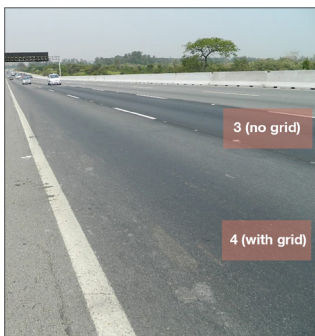
17 september 2012

Baan 4 nog in goede staat, Baan 3 (opnieuw geasfalteerd zonder roosters) al weer helemaal opnieuw geasfalteerd.

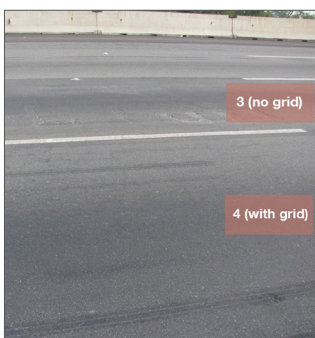
23 mei 2013

Baan 4 bleef in goede staat, baan 3 (al twee keer opnieuw geasfalteerd zonder grid) zwaar beschadigd en moet opnieuw worden geasfalteerd.

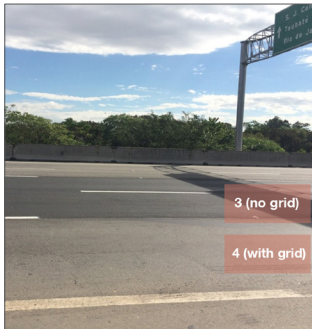
5 juni 2014

Baan 4 begon eindelijk wat tekenen van scheuren te vertonen, maar de toestand was goed genoeg om de externe inspectie van ARTESP te doorstaan. Baan 3 (opnieuw geasfalteerd zonder grid) is voor de derde keer geasfalteerd.

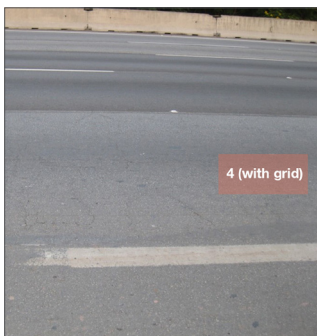
28 januari 2015

Er was geen verdere degradatie waargenomen op baan 4 en er werd een levensduur van minstens een jaar verwacht.
