Case study

GRABISZYŃSKA-STRAAT

Project name
Grabiszyńska Straat

Onderwerp
Herstel van het wegdek

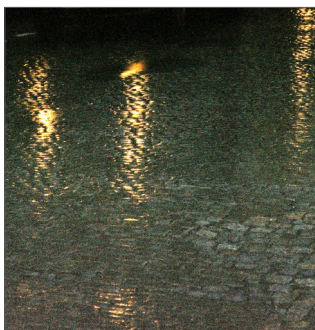
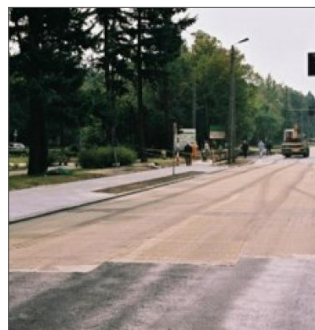
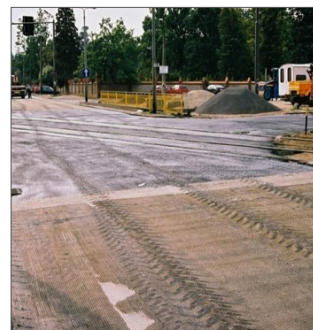
September 2003 - Installatie van S&P Carbophalt® G

De weg werd aangelegd met straatstenen alvorens opnieuw te worden geasfalteerd.

Op aanbeveling van S&P besloot de eigenaar van de weg de rem- en stopzones voor de verkeerslichten te versterken met S&P Carbophalt® G. Op deze specifieke plaatsen is wapening aangebracht om de schuifkrachten en puntbelastingen tegen te gaan die in de dunne asfaltlaag worden aangebracht door het vertragende, remmende en optrekkende verkeer. De koolstofvezels met hoge treksterkte in S&P Carbophalt® G zijn hiervoor bijzonder geschikt, omdat zij zelfs bij de laagste rek (>1,5%) aanzienlijke krachten kunnen opnemen en deze in de verbinding met het omringende asfalt kunnen verankeren.

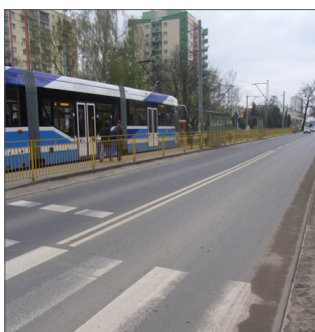
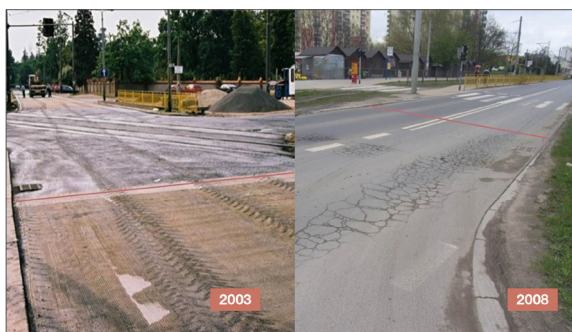
April 2008 - Inspectie na 4,5 jaar

Schade aan het wegdek in een gebied waar geen S&P-wapening was geïnstalleerd, maar het wegdek na de scheurvorming is in goede staat in het gebied waar het S&P Carbophalt® G aanwezig is.

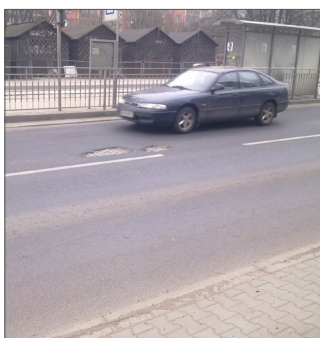
November 2011- Inspectie na 8 jaar

8 jaar na de renovatie zijn de eerste tekenen van schade op het weggedeelte waar de S&P-wapening aanwezig was en de dunheid van de deklaag duidelijk zichtbaar.

De met S&P versterkte oppervlakken bereikten een levensduur die ten minste driemaal hoger lag dan die van de onversterkte oppervlakken, ondanks de toegenomen belastingen en eisen in de kruisingsgebieden. Pas in 2011, 8 jaar na de bouw, werd de eerste schade aan de versterkte gebieden zichtbaar. Als men dit vergelijkt met de 6 maanden die de aannemer had voorzien als levensduur van de onversterkte oppervlakken, worden de prestaties van S&P Carbophalt® G in deze toepassing meer dan duidelijk.
